<b>PROJEKT WYKONAWCZY</b>					
INWESTOR		Skarb Państwa – Sąd Rejonowy w Rzeszowie ul. Gen. Józefa Kustronia 4 35-303 Rzeszów			
NAZWA ZAMIERZENIA BUDOWLANEGO		Remont dachu Sądu Rejonowego w Rzeszowie			
ADRES I KATEGORIA OBIEKTU BUDOWLANEGO		Kustronia 4, 35-303 Rzeszów Kategoria obiektu budowlanego: XII			
IDENTYFIKATORY DZIAŁEK BUDOWLANYCH		Nazwa jednostki ewidencyjnej: 186301_1 Miasto Rzeszów Nazwa i numer obrębu ewidencyjnego: 0208 Rzeszów Numery działek ewidencyjnych: <del>23/87</del> , <del>23/89</del> , <del>24/9</del> , <del>24/11</del>			
ZESPÓŁ AUTORSKI	IMIĘ I NAZWISKO	SPECJALNOŚĆ I NUMER UPRAWNIEŃ BUDOWLANYCH	ZAKRES OPRACOWANIA	DATA OPRACOWANIA	PODPIS
Projektant	mgr inż. Sebastian Gdowik	do projektowania i kierowania robotami budowlanymi bez ograniczeń w specjalności konstrukcyjno-budowlanej nr PDK/0227/PWOK/19	Konstrukcja	06.2026

Przedmiotem opracowania jest sporządzenie opisu technicznego remontu dachu Sądu Rejonowego w Rzeszowie, mieszczącego się przy ul. Gen. Józefa Kustronia 4 w Rzeszowie.

**Remont dachu Sądu Rejonowego w Rzeszowie**

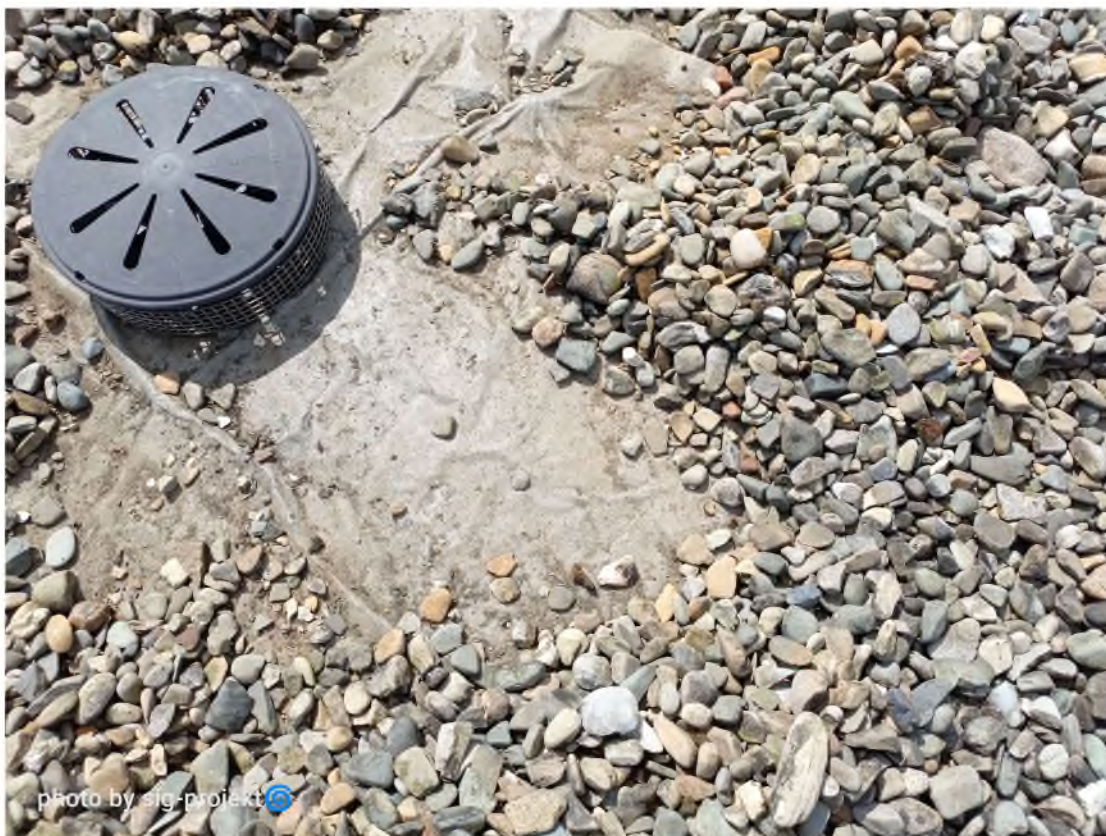
Stwierdzono przedostawanie się wody opadowej do wnętrza budynku, głównie poprzez część wpustów dachowych. Zgodnie z informacją udzieloną przez pracowników Sądu Rejonowego, przecieki zaczęły występować od roku 2012. Podczas wizji lokalnej dachu zauważono, iż po zebraniu balastu wokół wpustów utworzyła się w tym miejscu niecka/zagłębienie, która utrudnia odprowadzanie wód opadowych do w/w wpustów. Dodatkowo na balaście widać ślady długotrwałego zalegania wody. Membrana przy świetlikach wykazuje częściowo odspojenia, odklejoną membranę widać również przy kłapie oddymiającej. Przy niektórych konstrukcjach wsporczych agregatów zauważa się pęknięcia membrany, powodujące nieszczelności. Zgodnie z wcześniej wykonaną ekspertyzą techniczną, wełna mineralna w wielu miejscach osiadła, przez co uniemożliwia odpływ wody do wpustów.

Zdj. nr 1 – po ściągnięciu balastu widoczne niecka wokół wpustu (2025)

- Ułożenie folii paraizolacyjnej
- Ułożenie warstwy termicznej z wełny mineralnej,
- Montaż wpustów dachowych, systemowych,
- Ułożenie membrany EPDM gr. 1,1 mm,
- Wykonanie obróbek przy konstrukcjach wsporczych agregatów,
- Ułożenie geowłókniny,
- Ułożenie warstwy balastu (z odzysku).

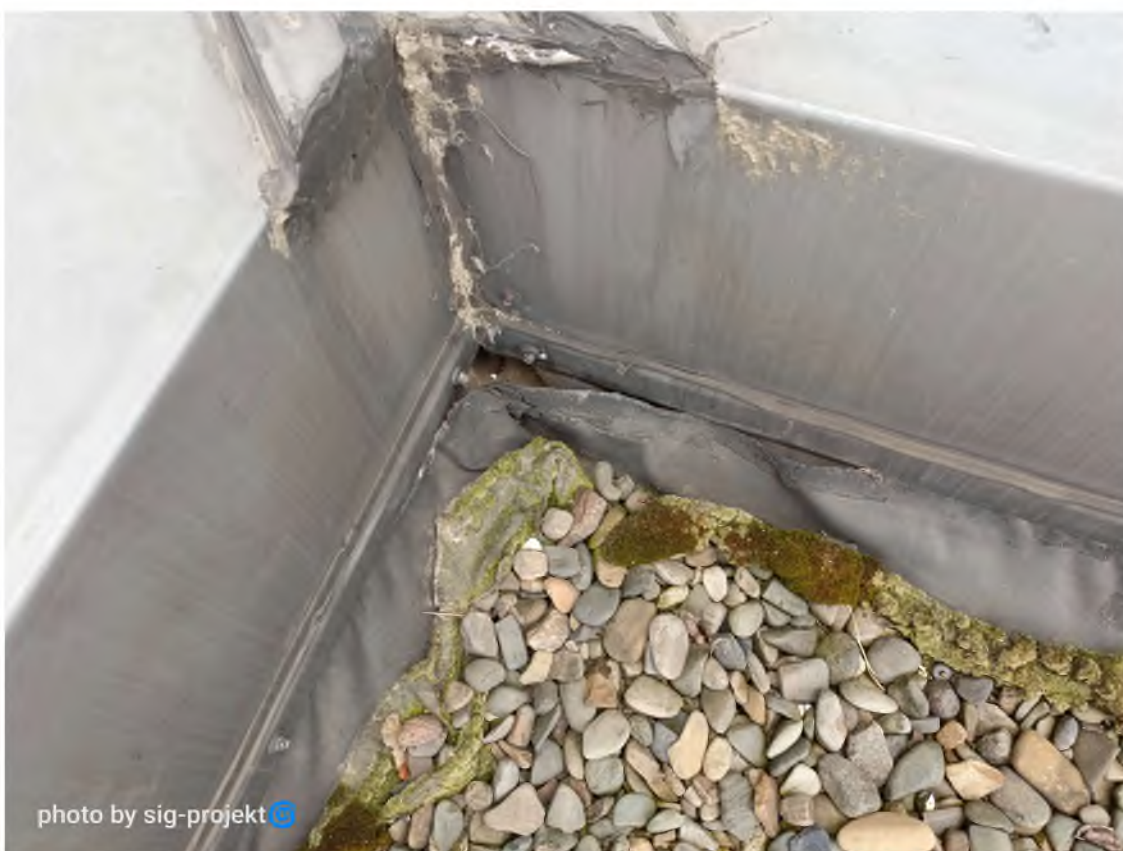
Zdj. nr 2 - odspojona membrana przy świetliku (2025)

Z uwagi, iż membrana dachowa przy attykach wywinięta jest pod obróbkę attyki, należy w odpowiedni sposób w miejscu odcięcia starej membrany, połączyć ją z nowo położoną membraną. Połączenia te muszą być bezwzględnie szczelne. Po ściągnięciu okładziny elewacyjnej od wewnątrz attyki, należy dodatkowo sprawdzić czy stara membrana nie posiada ubytków części pionowej. Należy zwrócić szczególną uwagę na staranne wykonanie wszystkich wywinień membrany na świetliki, klapy oddymiające oraz wyłaz dachowy.

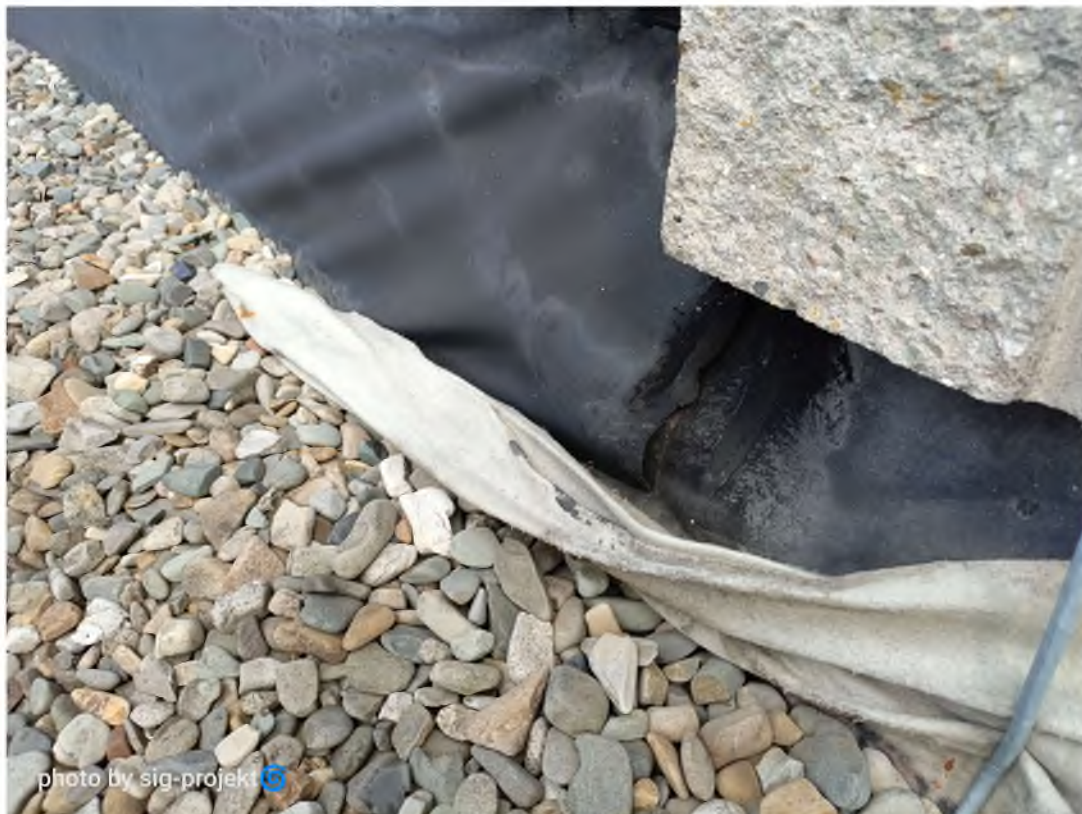
Zdj. nr 3 – kolejne uszkodzenia membrany na elementach pionowych (2025)

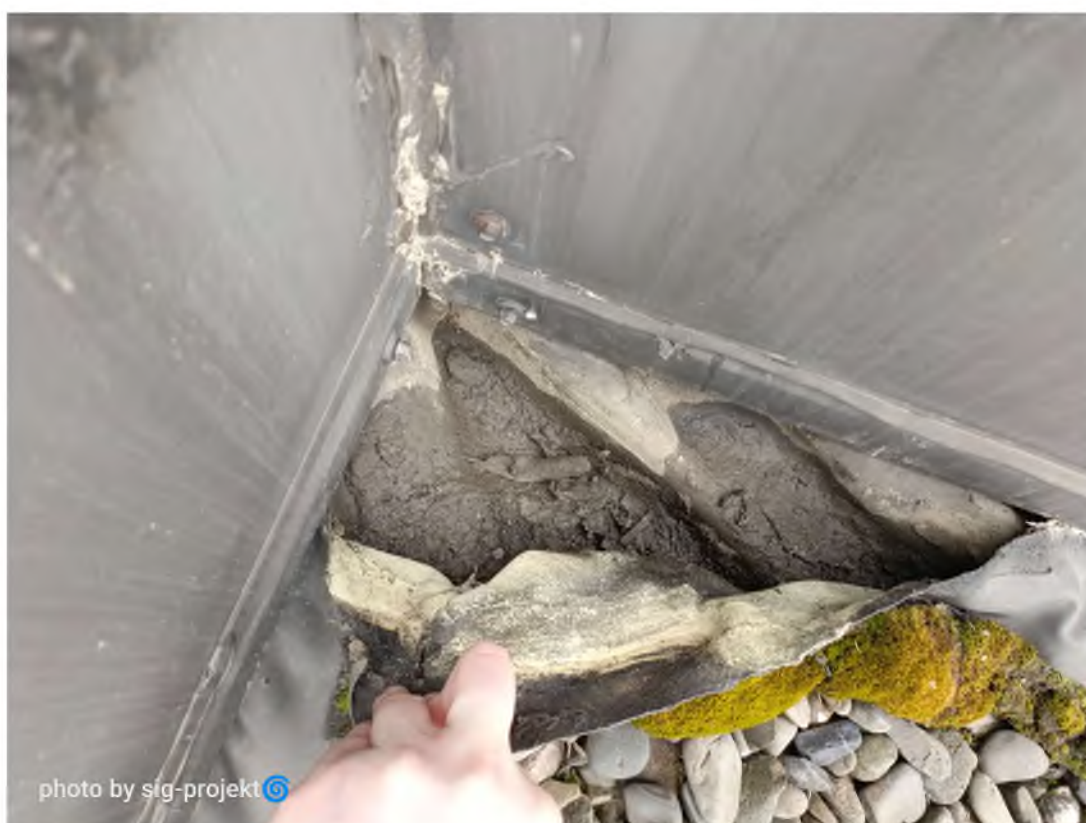
Zdj. nr 4 – naroże przy świetliku (2026)

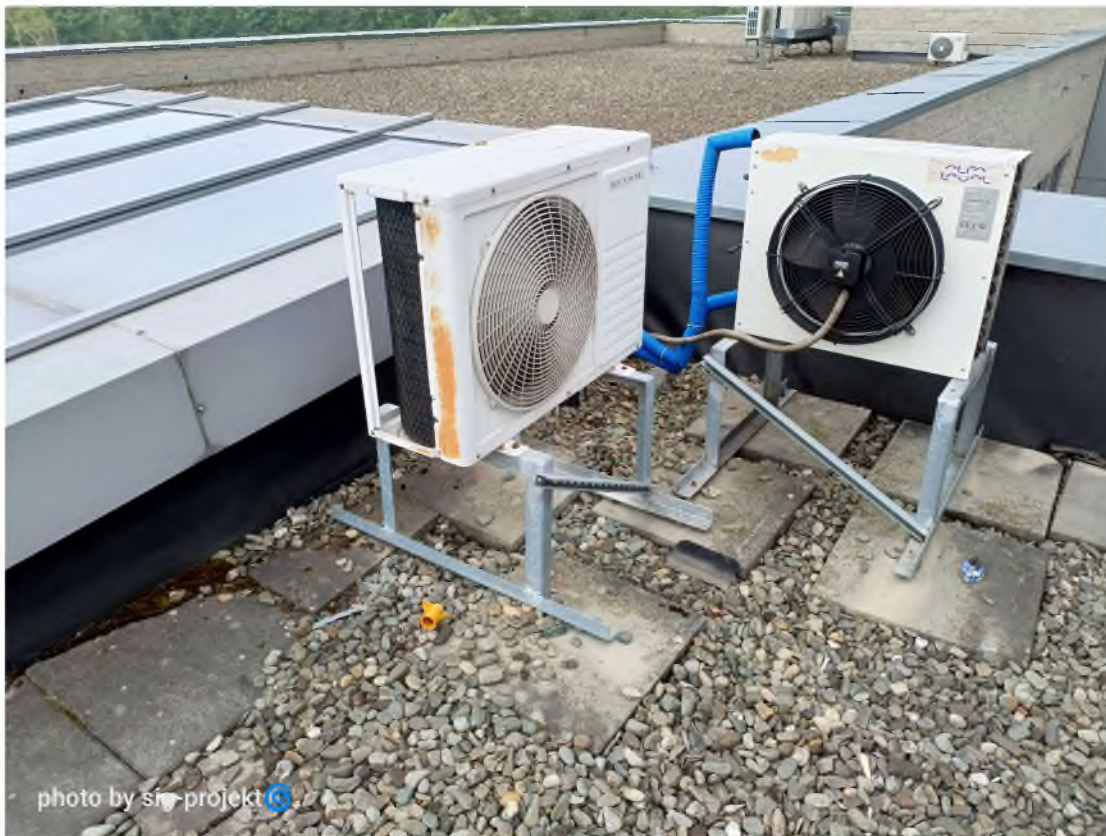
- jednostki zewnętrzne klimatyzacji ustawione na balaście, kotwione do płyt chodnikowych,
- agregaty kotwione bezpośrednio do płyty stropowej żelbetowej,

Zdj. nr 5 – klimatyzatory kotwione do płyt chodnikowych (2026)

Uwzględniając kolejność rozbiórki balastu z otoczków, należy wcześniej przemieścić jednostki zewnętrzne klimatyzatorów ustawionych na płytach chodnikowych w sposób nie powodujący przerwy w ich pracy (w miarę możliwości długości przewodów).
